## Divator andningsventil

Detta meddelande gäller andningsventiler med serienummer 1631001 till 2107999 och reservdelssatser som innehåller ventilinsatser med tillverkningsdatum 01.08.2016 till 09.02.2021. Äldre andningsventiler kan också vara berörda av den här bulletinen om de har genomgått service och fått ventilinsatser som var tillverkade under denna period monterade.

# Säkerhetsmeddelande

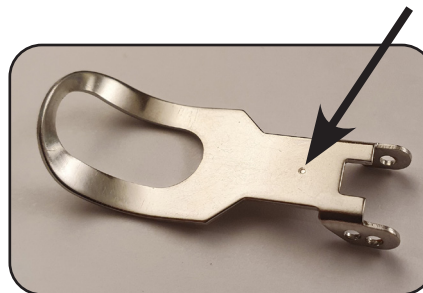
2. Kontrollera om hävarmen har en stansad prick. Om den har en prick så är det den nya versionen av hävarm och det behöver inte göras kontroll på hävarmshöjden eller hävarmsstödet.

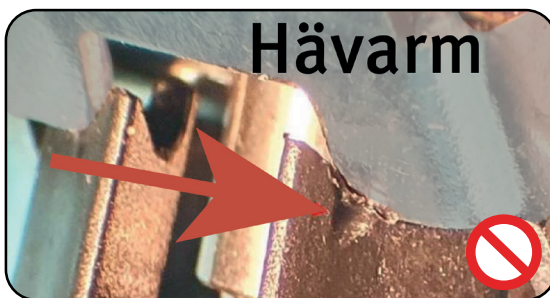
Hävarm

I mycket sällsynta fall kan ett kraftigt begränsat luftflöde/luftstopp uppstå till följd av skador på hävarmsstödet. Denna skada kan uppstå om man justerar hävarmshöjden på ett felaktigt sätt eller om hävarmen på en uttagen ventilinsats vinklas mer än 50 grader. Skador kan även uppkomma vid normal användning genom slitage.

### 4. Kontrollera hävarmsstödet kontaktytor.

Kontrollera kontaktytorna och utsidan på hävarmsstödet. Vid skador på kontaktytorna, liknande de som visas på bilderna nedan, måste utbyte ske innan andningsventilen används igen.

- Om skada upptäcks, eller om hävarmen är för låg, måste byte ske *innan andningsventilen används igen*.
- Om ingen skada upptäcks och hävarmshöjden är inom godkänt intervall, ska delarna bytas ut vid *nästkommande årliga service*.
